АЭРОДИАГНОСТИКА ВЛ-110-220 КВ С ИСПОЛЬЗОВАНИЕМ ВЕРТОЛЁТНОЙ ПОДВЕСКИ НА БАЗЕ ОПЫТА ЛАБОРАТОРИИ ЗАО «ИНЖЕНЕРНЫЙ ЦЕНТР»

Ананьев Е.В., Галицкий И.Л.

Образец страницы отчёта по аэродиagnostическому обследованию ВЛ 220 кВ

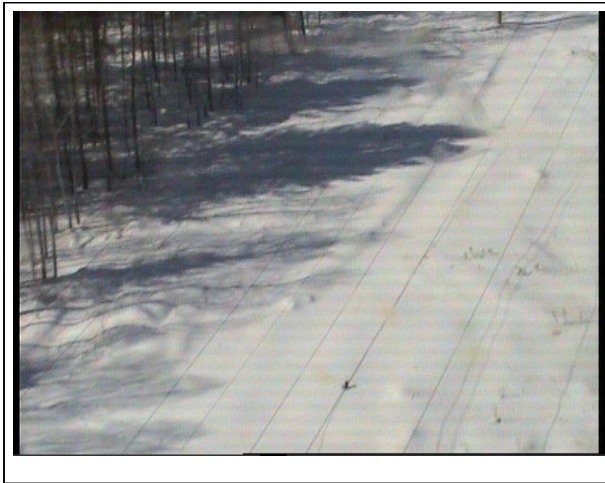
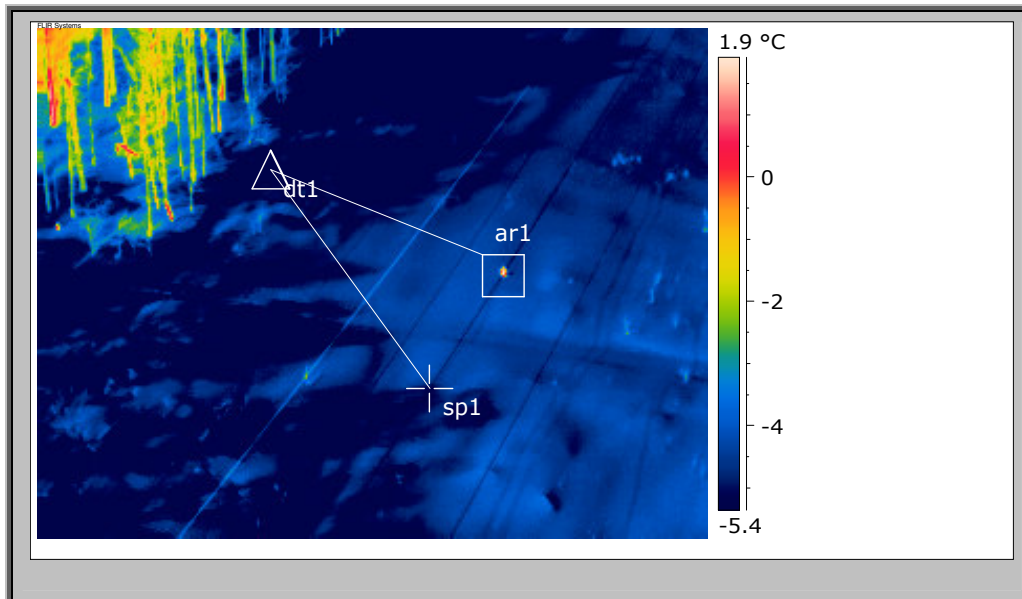
Расположение объекта	Расположение дефектного провода по ходу убывания нумерации
Пролет между опорами № 14-15	Правая линия, верхняя фаза

Параметр	Значение
Температура окружающей среды	-3.7 °C
Максимальная температура объекта (Tar1)	9.8 °C
Температура точки сравнения(Tsp1)	-3.6 °C
Избыточная температура(dt1=Tar1-Tsp1)	13.4 °C

Классификация дефекта
Нагрев провода в соединителе
Рекомендации по устранению дефекта
Аварийный дефект, устранить в сроки, не превышающие 1 месяц
